Tien rakenteellisten hidastimien vaikutus ajokäyttäytymiseen

**Tielaitoksen
selvityksiä
48/1996**

Tielaitos
Kehittämiskeskus

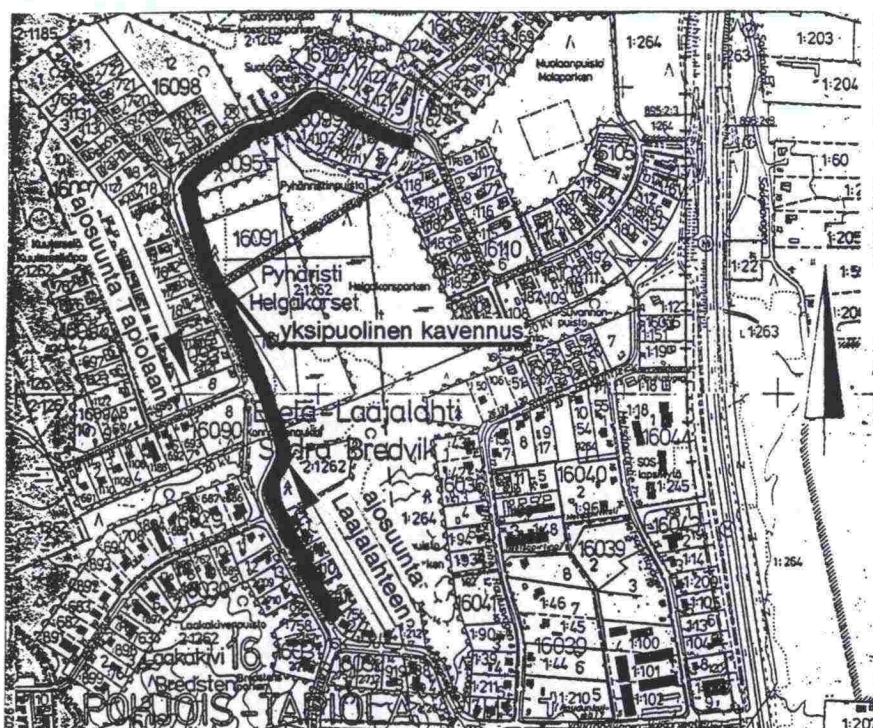
Kuva 19: Kartta Espoon mittauskohteesta.

Kivennavantie sijaitsee Espoon Laajalahden pientaloalueella. Se yhdistää Pohjois-Tapiolan Laajalahteen. Se on alueen kokoojakatu ja sillä on runsaasti läpiajoliikennettä. Tutkimuksen kohteena oli yksipuolinen kavennus. Kavennus sijaitsee noin 300 metriä pitkän suoran keskivaiheilla, suojatien kohdalla Laajalahteen menevällä suunnalla. Ajoradan leveys on kavennuksen kohdalla 4,6 metriä ja muualla 6,0 metriä. Kivennavantiellä nopeusrajoitus on 40 km/h. Kadulla on erillinen kevyen liikenteen väylä ja säännöllistä linja-autoliikennettä. Kuvassa 19 on kartta mittauskohteesta ja taulukossa 11 luettelo Kivennavantiellä tehdyistä mittauksista.

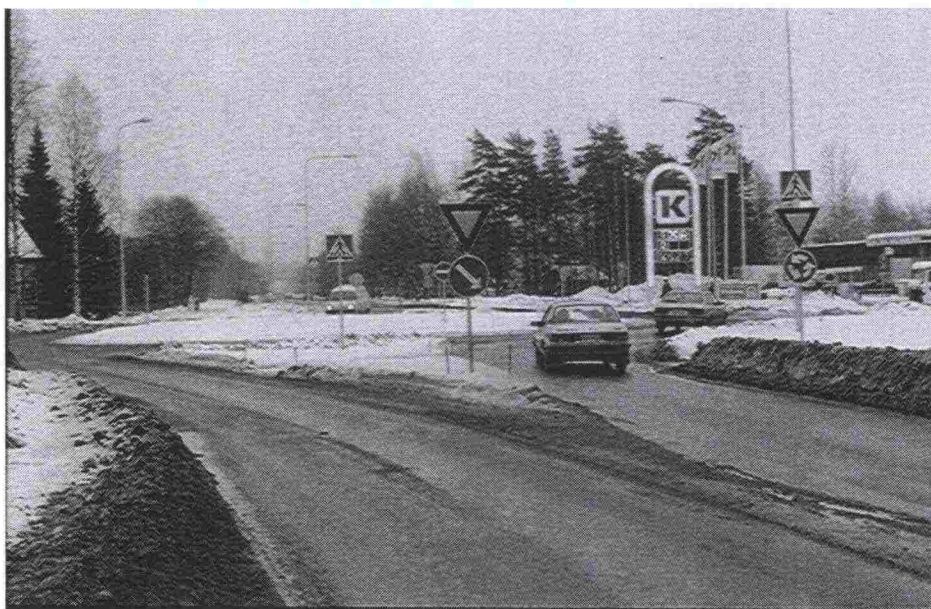
Isonlukontien kiertoliittymä, Mt 3404 Kangasala.

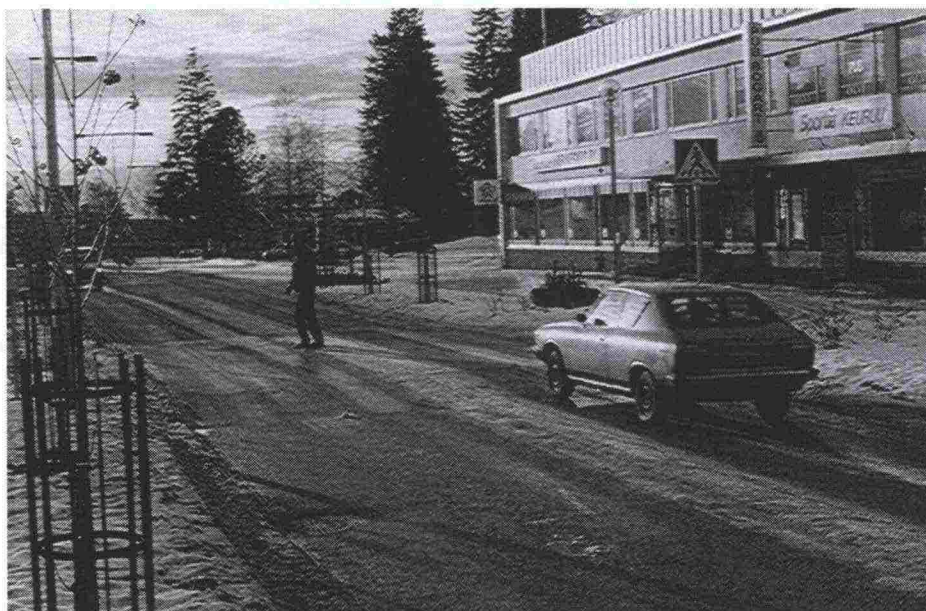
Korotettu suojatie, Pt 16511 Keuruu.

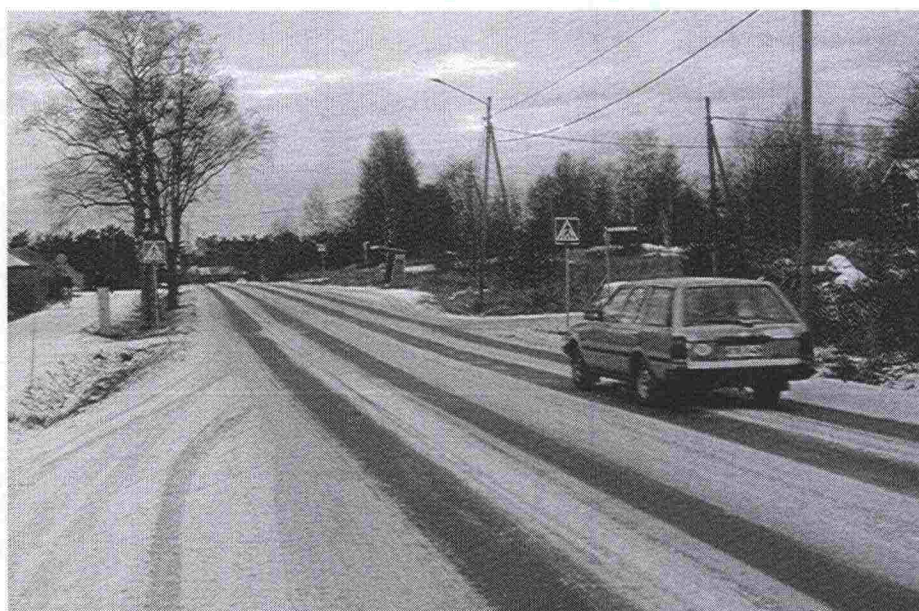
Suojatie Pomppustentien kohdalla, Pt 12649 Rauma.

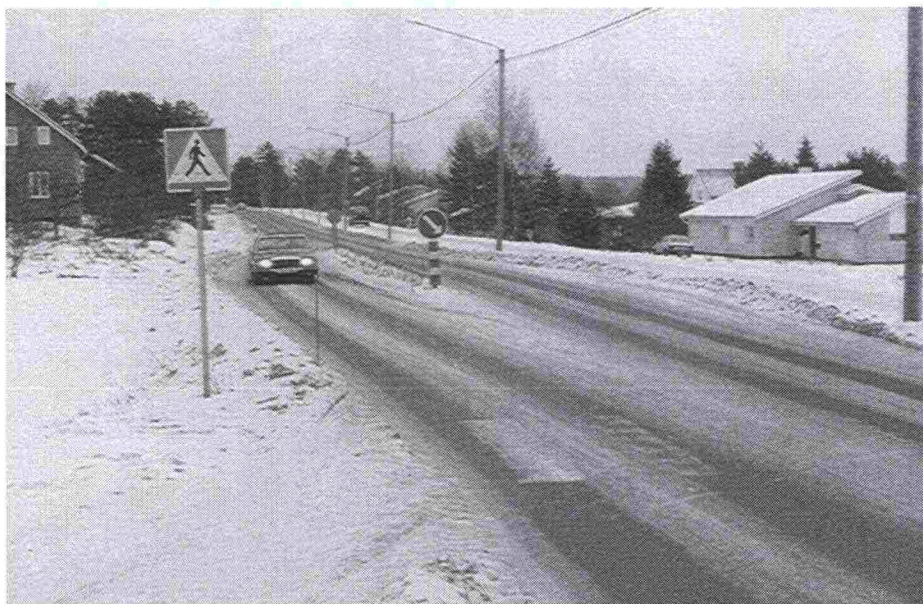
Itäinen ajolinjan sivusiirtymä, Pt 12649 Rauma.

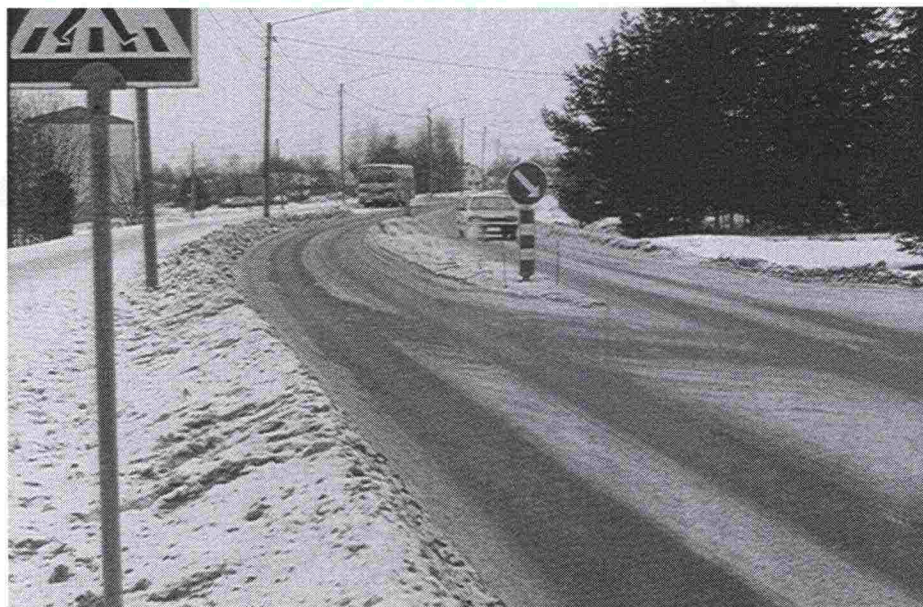
Läntinen ajolinjan sivusiirtymä, Pt 12649 Rauma.

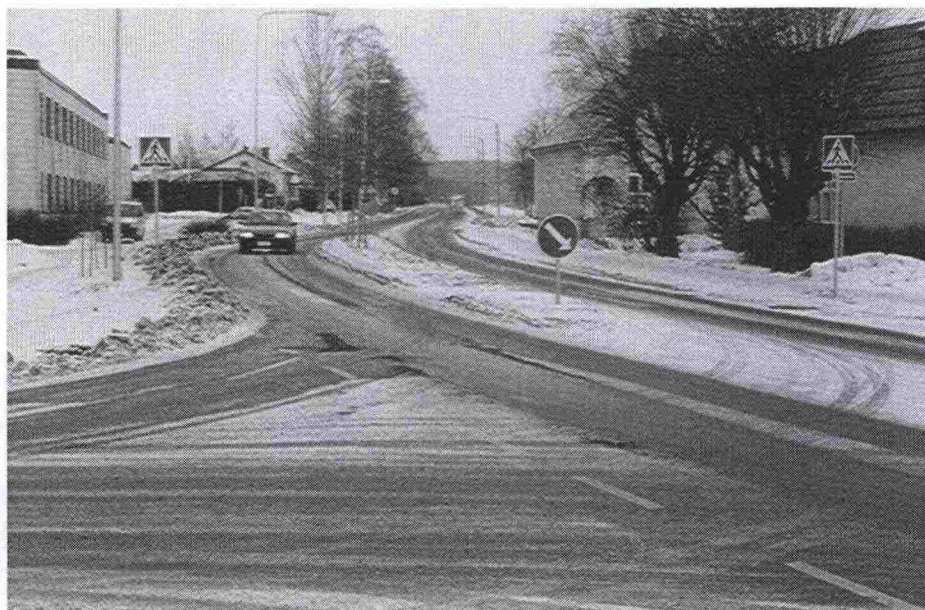
Ajolinjan sivusiirtymä, Mt 235 Paimio.

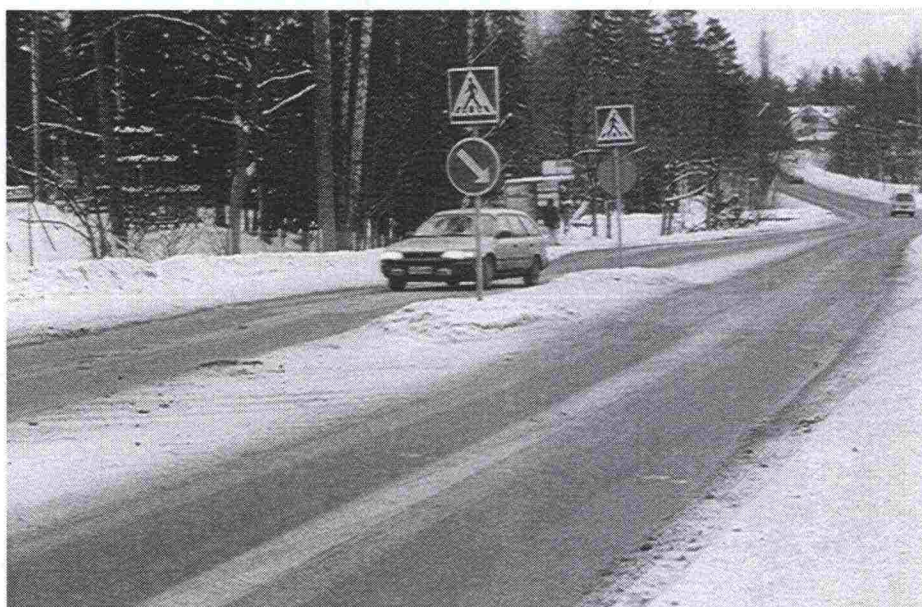
Korotettu suojatie, Asematie Kauniainen.

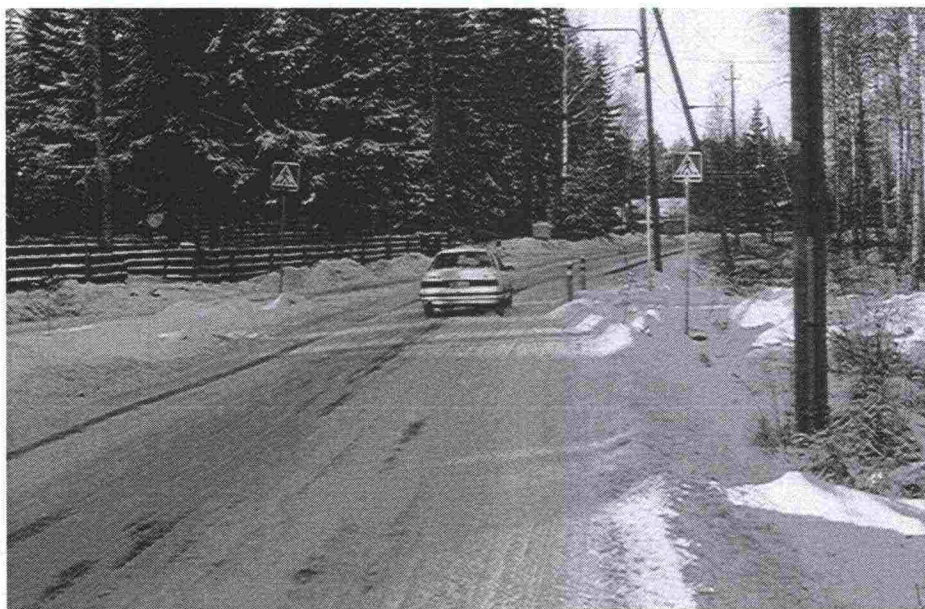
Yksipuolinen kavennus, Kivennavantie Espoo.

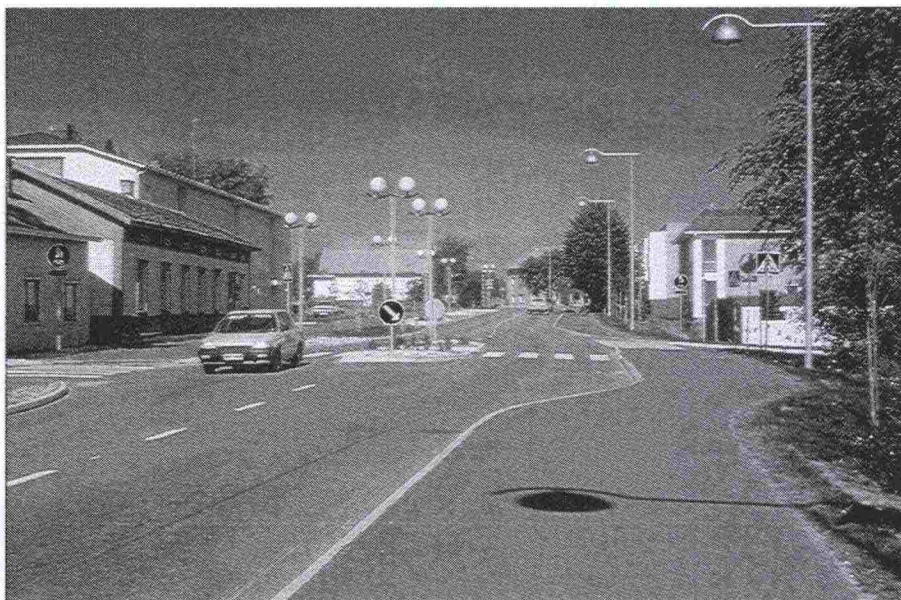
Ajolinjan sivusiirtymä, Pt 15346 Rantasalmi.

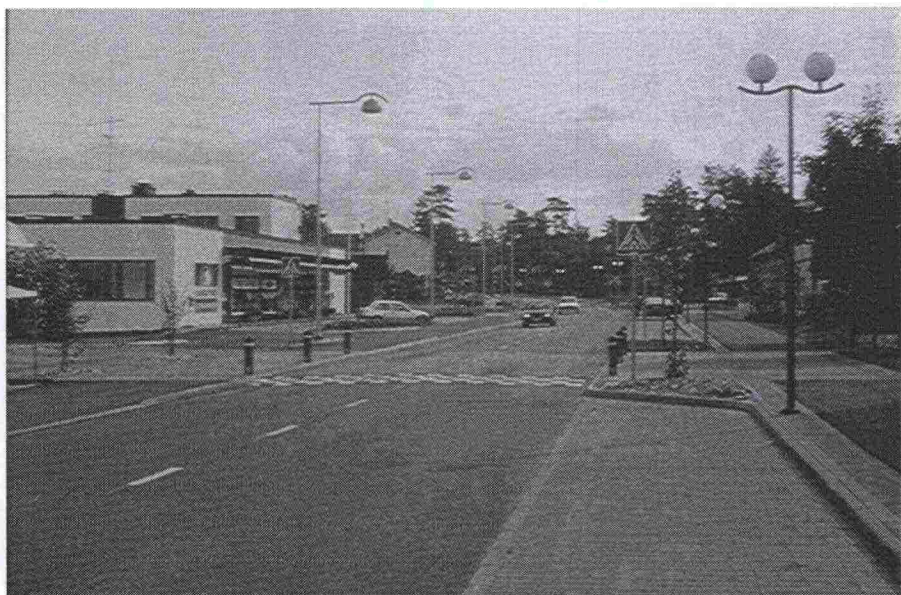
Korotettu ajorata torin kohdalla, Pt 15346 Rantasalmi.

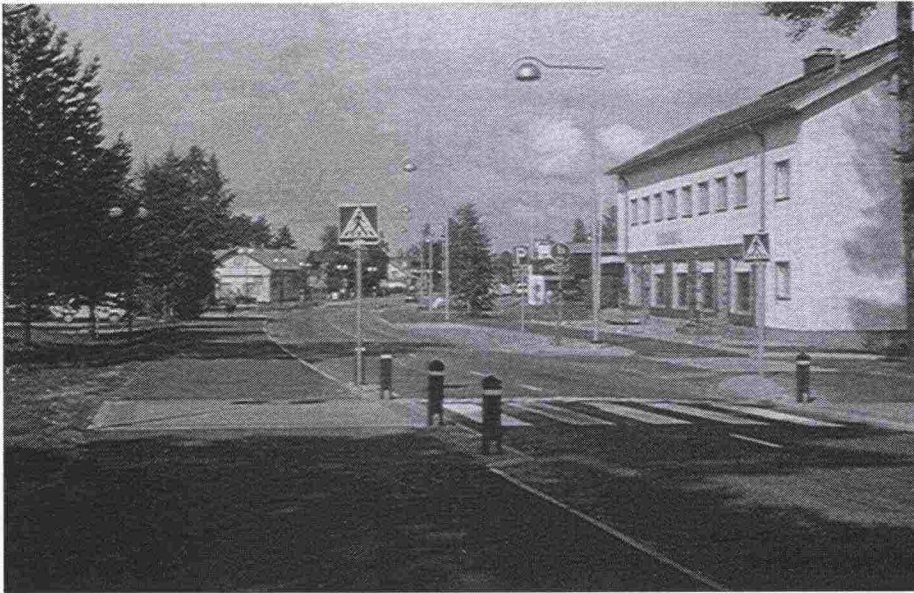
Korotettu ajorata kauppaukion kohdalla, Pt 15346 Rantasalmi.
